ACTA COMISIÓN DE OBRAS No. 08-16

20 de Junio 2016.
OF. UTGVM - 043-2016

Conforme a lo solicitado en sesión de comisión de obras; con relación a las obras realizadas sobre el derecho de vía por Corporación de Supermercados Unidos S. A. Desarrolladores del proyecto Más X Menos San Pablo Norte por este medio les informo lo siguiente:

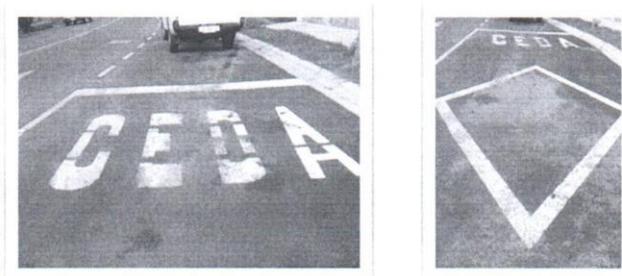
Figuras 1 y 2. Calle el Común Código 4-09-51-000

- b) Con respecto a la señalización horizontal implementada por los desarrolladores actualmente se observa deteriorada aplicada de manera irregular espesor de la pintura no cumple las especificaciones técnicas contempladas en Manual Centroamericano de Mantenimiento de Carreteras (SIECA); Condiciones Generales y Especificaciones Técnicas para actividades de Mantenimiento Contratadas en Precios Unitarios; Tomo I; Segunda Edición y el Manual de especificaciones Generales Para la Construcción de Carreteras, Caminos y Puentes (CR-2010). El espesor conforme a la norma descrita debe ser de entre 1.5 mm. Y 2.5; en algunos tramos la implementación de la pintura no cubre completamente la superficie la superficie de rodamiento, tal y como lo muestran las siguientes imágenes; actualmente la demarcación se observa deteriorada a pesar del poco tiempo transcurrido desde su aplicación.

Demarcacion deteriorada Frente costado Norte Supermercado Mas x Menos San Pablo Norte.

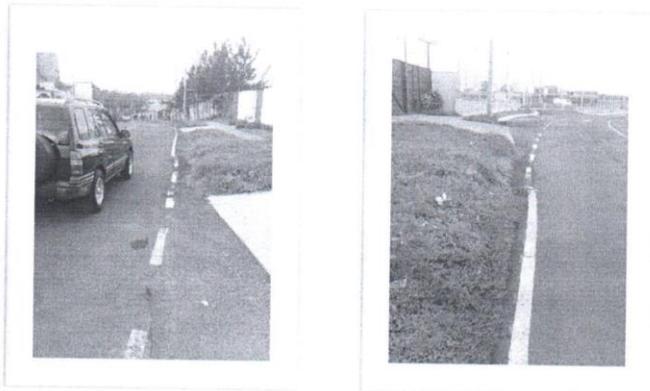
Figuras 3 y 4 Calle el Común Código 4-09-51-000

La demarcacion longitudinal entre la línea de canalizacion blanca discontinua y la línea de borde de pavimento blanca continua presenta una continuidad irregular; como o muestran la siguientes figuras.

Continuidad irregular entre líneas de canalización y borde de pavimento

Frente costado Norte Supermercado Más x Menos San Pablo Norte.

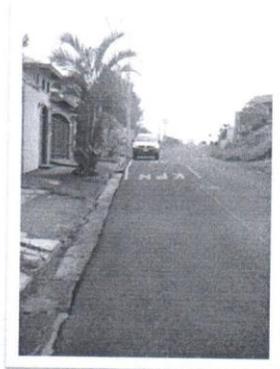
Se presenta demarcación incompleta hacia el puente de Rio Bermúdez tanto en línea de centro y línea de borde de pavimento.

Figura 5. Demarcación incompleta.

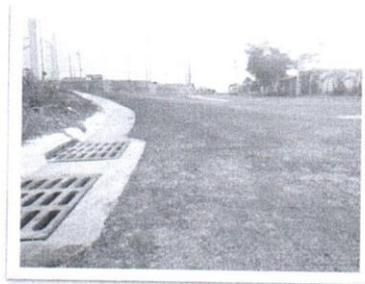
- d) Ingreso vehicular. Por el sector norte para accezar al parqueo vehicular el desarrollador construyo sobre vía pública rampa con pendiente inversa al bombeo de la calzada vehicular; sobre dicha área que en tiempo de lluvia por gravedad el agua escurre hacia el centro del derecho de vía; produciendo una escorrentía superficial sin adecuada canalización hacia el alcantarillado pluvial que desfoga sobre la superficie de rodamiento vehicular produciendo erosión y comprometiendo a corto plazo la inversión realizada. Se recomienda solicitar al propietario proponga una solución integral a la situación descrita.

Figura 7. Rampa acceso vehicular por sector norte de Supermercado Más X Menos San Pablo Norte.

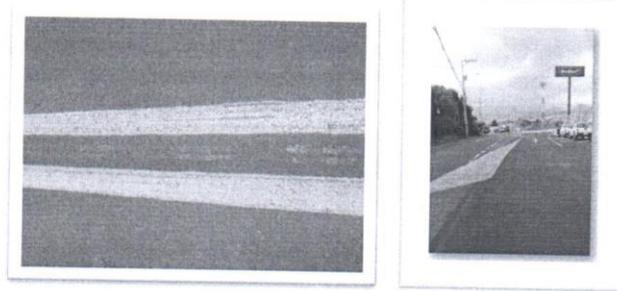
- a) Con respecto a la señalización horizontal implementada actualmente se observa deteriorada, aplicada de manera irregular con un espesor de la pintura no cumple las especificaciones técnicas contempladas en Manual Centroamericano de Mantenimiento de Carreteras (SIECA).

Figura 7. Señalización implementada sobre ruta Nacional 503

Sobre los trabajos constructivos sobre el derecho de vía de la Ruta Nacional 503; se recomienda solicitar a la Corporación de Supermercados Unidos S. A. Desarrollador del supermercado Más X Menos San Pablo Norte; presentar la documentación de parte del Departamento de Estudios y Diseños de la Dirección de Ingeniería de Tránsito Y Departamento de Previsión Vial del Ministerio de Obras Publicas con la recepción a satisfacción de los trabajos realizados sobre el derecho de vía en Ruta Nacional 503.

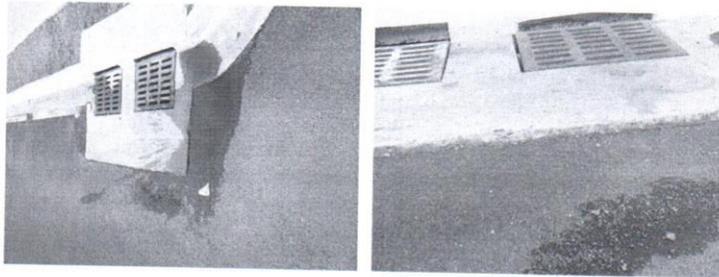
- d) Por el sector oeste para ingresar al parqueo vehicular el desarrollador construyó sobre vía pública rampas con pendiente inversa al bombeo de la calzada vehicular; sobre dicha área que en tiempo de lluvia por gravedad la escorrentía superficial fluye hacia el centro del derecho de vía; lo que a corto plazo podría ocasionar erosión de la calzada.
- e) Como se observa en las siguientes figuras En la junta de capa asfáltica con pozo tragante existe una diferencia de elevación provoca empozamiento del agua pluvial.
