## ACTA COMISIÓN DE OBRAS PÚBLICAS N° 07-21

1 **Tema segundo:** Analizar el oficio MSPH-AM-NI-174-2021, suscrito por el Lic.  
2 Bernardo Porras López, Alcalde Municipal, donde remite la solicitud de recepción  
3 de las obras de infraestructura y visados de planos catastrados que habilitan las  
4 fincas filiales que van de la 141 a la 163 del Condominio Residencial La Valencia.

44  
45 Se aporta Criterio técnico relacionado con la solicitud de Recepción de Obras de  
46 Infraestructura y Visado de planos catastrados en el proyecto: Condominio  
47 Residencial "La Valencia" (anterior Condominio Rincón del Valle).

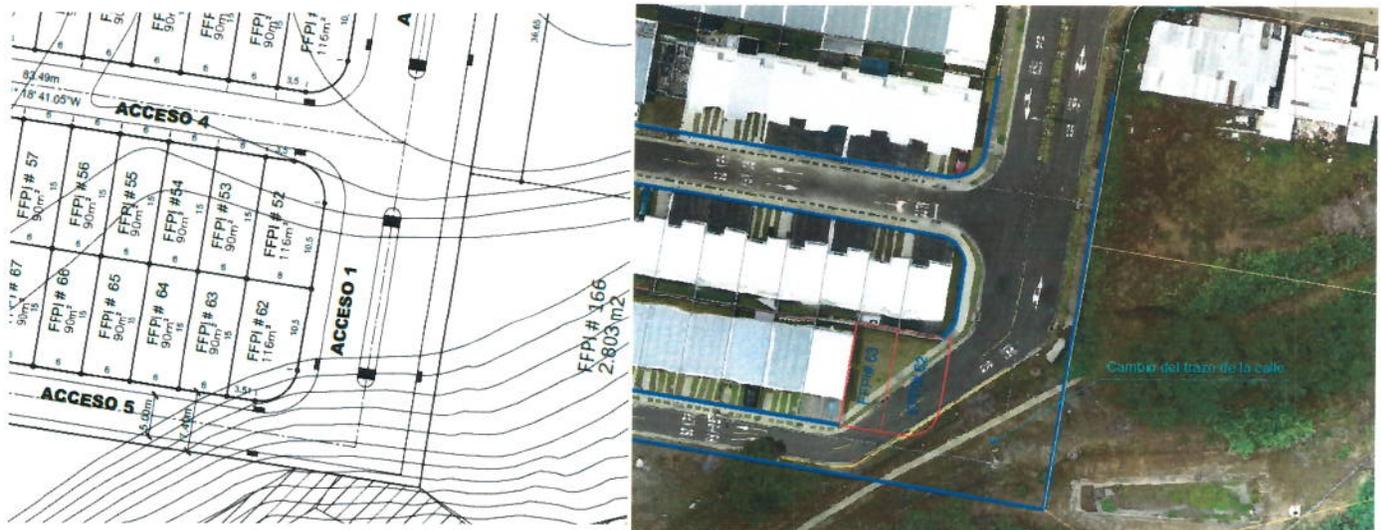
- 8 ➤ *En la lámina número 01 del proyecto denominado "Modificación N°1" se observa*  
 9 *que no existe delimitación de las zonas destinadas para juegos infantiles, área*  
 10 *común recreativa y parque, además de que la no delimitación dificulta la*  
 11 *cuantificación de las respectivas áreas.*
- 12
- 13
- 14 ➤ *Analizando el sector sur de la calle principal se detectó que existe una diferencia en*  
 15 *cuanto al trazo indicado en lámina número 01 del proyecto denominado*  
 16 *"Modificación N°1", este cambio modifica las áreas de las fincas filiales N° 63 y N°*  
 17 *62, esto debido a que el camino lo fue direccionado sobre la FF N°62 Y FF N°63, lo*  
 18 *anterior requiere tramitar la modificación respectiva ante las Instituciones o en su*  
 19 *lugar habilitar las fincas filiales N°62 y N°63, construyendo la calle tal y como se*  
 20 *indica en los planos constructivos.*

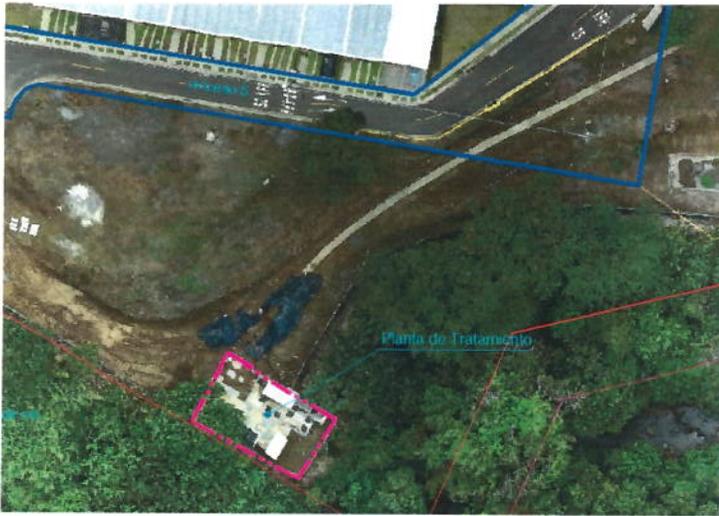
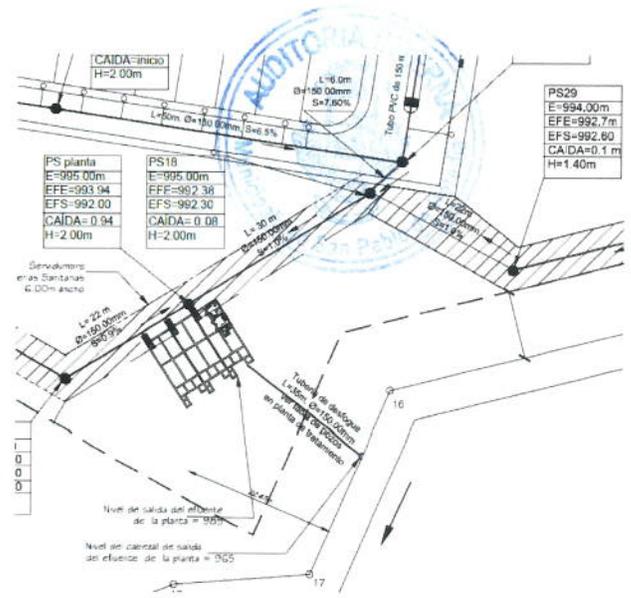
- *La ubicación en sitio de la planta de tratamiento no coincide con la indicada en las láminas, lo cual requiere la aprobación del Ministerio de Salud.*

23 d- Debe referirse a la reubicación de la planta de tratamiento con relación a la  
24 ubicación original.

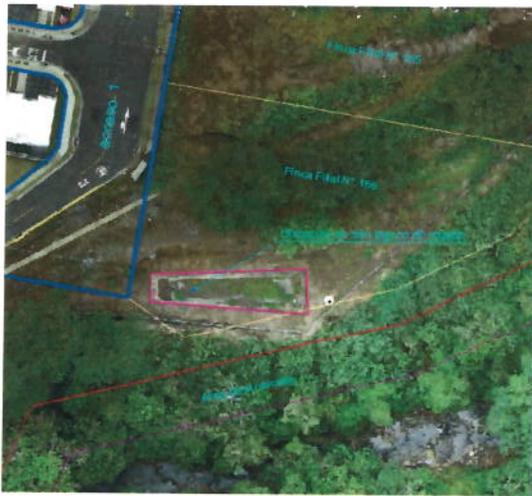
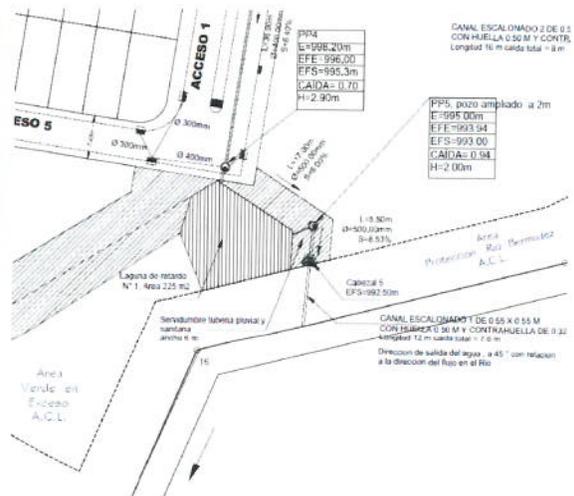
- La ubicación en sitio de la laguna de retardo no coincide con la indicada en las láminas de modificación N° 01, además su ubicación actual la sitúa sobre la finca filial N° 166, lo anterior requiere tramitar la modificación respectiva ante las Instituciones correspondientes.

- 20
- 21      1- Con relación a la Laguna o tanques de retardo solo se ha construido una
- 22           laguna de retardo, la misma presenta una condición de funcionamiento

- 23           inadecuado ya que se encuentra contaminada con material de relleno, hierba
- 24           y uno de los pozos de registro pluvial (adjunto está al borde del colapso).

- 25           Además de lo anterior este dispositivo de retardo pluvial está invadiendo la
- 26           finca filial N° 166.
- 27           Lo anterior requiere un replanteamiento y modificación al proyecto o en su

- 28           lugar dicho dispositivo deber ser ubicado en el lugar original. Debe aclarar
- 29           este punto.
- 30           En inspección realizada se determinó que el dispositivo de retardo pluvial que

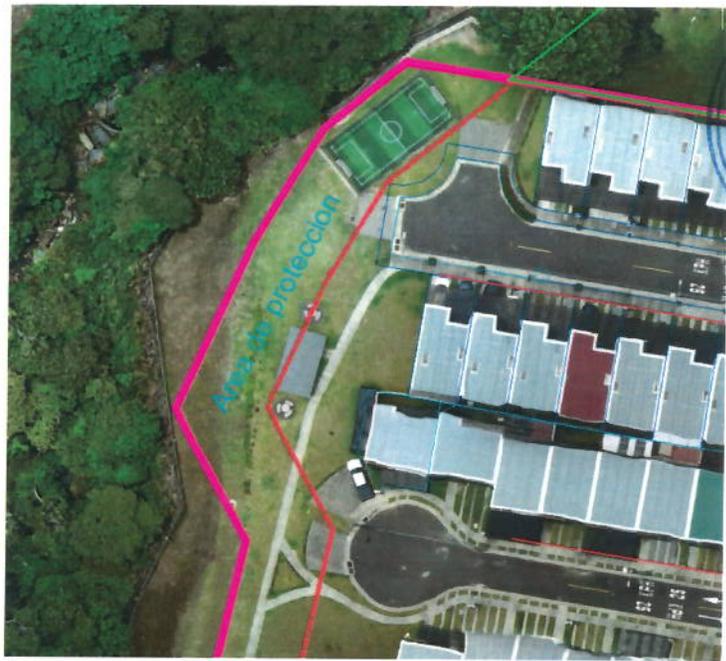
Cancha de futbol

- En el sector Oeste de la Finca Matriz 4004155-M, existe una cancha que invade la zona de protección del Río Bermúdez

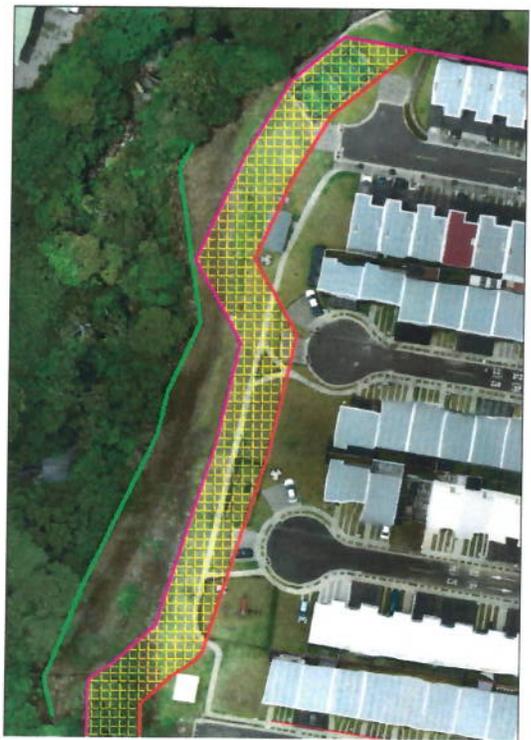
- Existencia de una cerca perimetral en el sector oeste del Condominio, esta se encuentra fuera de la línea del plano H-1568408-2012, el cual describe a la finca matriz 4004155-M-000.

- Plano H-1568408-2012
- Cerca perimetral
- Zona de protección Rio Bermudez
