ACTA COMISIÓN DE OBRAS No. 08-16

20 de Junio 2016.
OF. UTGVM - 043-2016

Conforme a lo solicitado en sesión de comisión de obras; con relación a las obras realizadas sobre el derecho de vía por Corporación de Supermercados Unidos S. A. Desarrolladores del proyecto Más X Menos San Pablo Norte por este medio les informo lo siguiente:

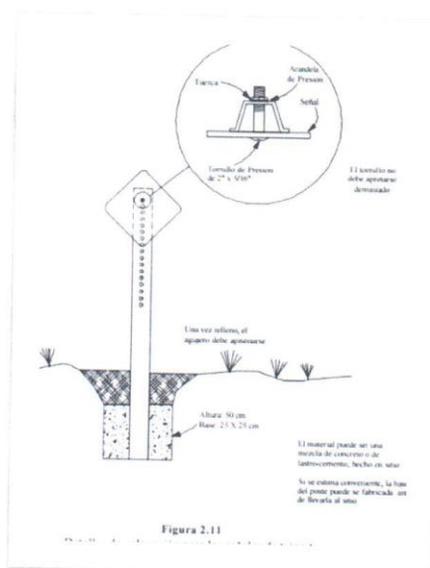
Figura 6. Corresponde a figura 2.11 detalles de colocación para señales de tránsito Sección 2.1.29 del Manual Centroamericano de Dispositivos Uniformes para el Control de Tránsito (SIECA)

- c) Conforme a la sección 2.1.29 del Manual Centroamericano de Dispositivos Uniformes para el Control de Tránsito (SIECA) los postes de las señales, sus fundaciones y las estructuras de montaje de ensamble deberán ser construidas para soportar una señal en la posición adecuada de forma permanente, para resistir el empuje y el balanceo repetitivo producido por el viento, y para contrarrestar el vandalismo. En el recorrido realizado se determina que la señal de tránsito de CEDA que estaba colocada en el césped, en la Noroeste presenta problemas en su cimentación ya que al tocarla se presenta inestable. Por lo anterior producto de los fuertes vientos hay alta probabilidad de que esta se desplome sobre la carretera o acera. En las siguientes figuras se presenta el detalle constructivo de cimentación y soporte típico de una señal del tamaño especificado para vías Convencionales.
